HERAULT	SAINTE-ETIENNE-DE-GOURGAS	DCE
ÉGLISE PAROISSIALE SAINT-ÉTIENNE		1.04
Travaux Phase 2 : Restauration du chœur et du pleind de la tribune		
E. FIORE	ARCHITECTE DU PATRIMOINE	
ETAT PROJETTE		
Plan de toiture		
	1/100e	A3
		02/2020

HÉRAULT SAINT-ETIENNE-DE-COURGAS  
 ÉGLISE PAROISSIALE SAINT-ÉTIENNE  
 Travaux Phase 2 : Restauration du chœur et du plateau de la tribune  
 E. FLORE ARCHITECTE DU PATRIMOINE

ETAT PROJETTE  
 Élévation Nord

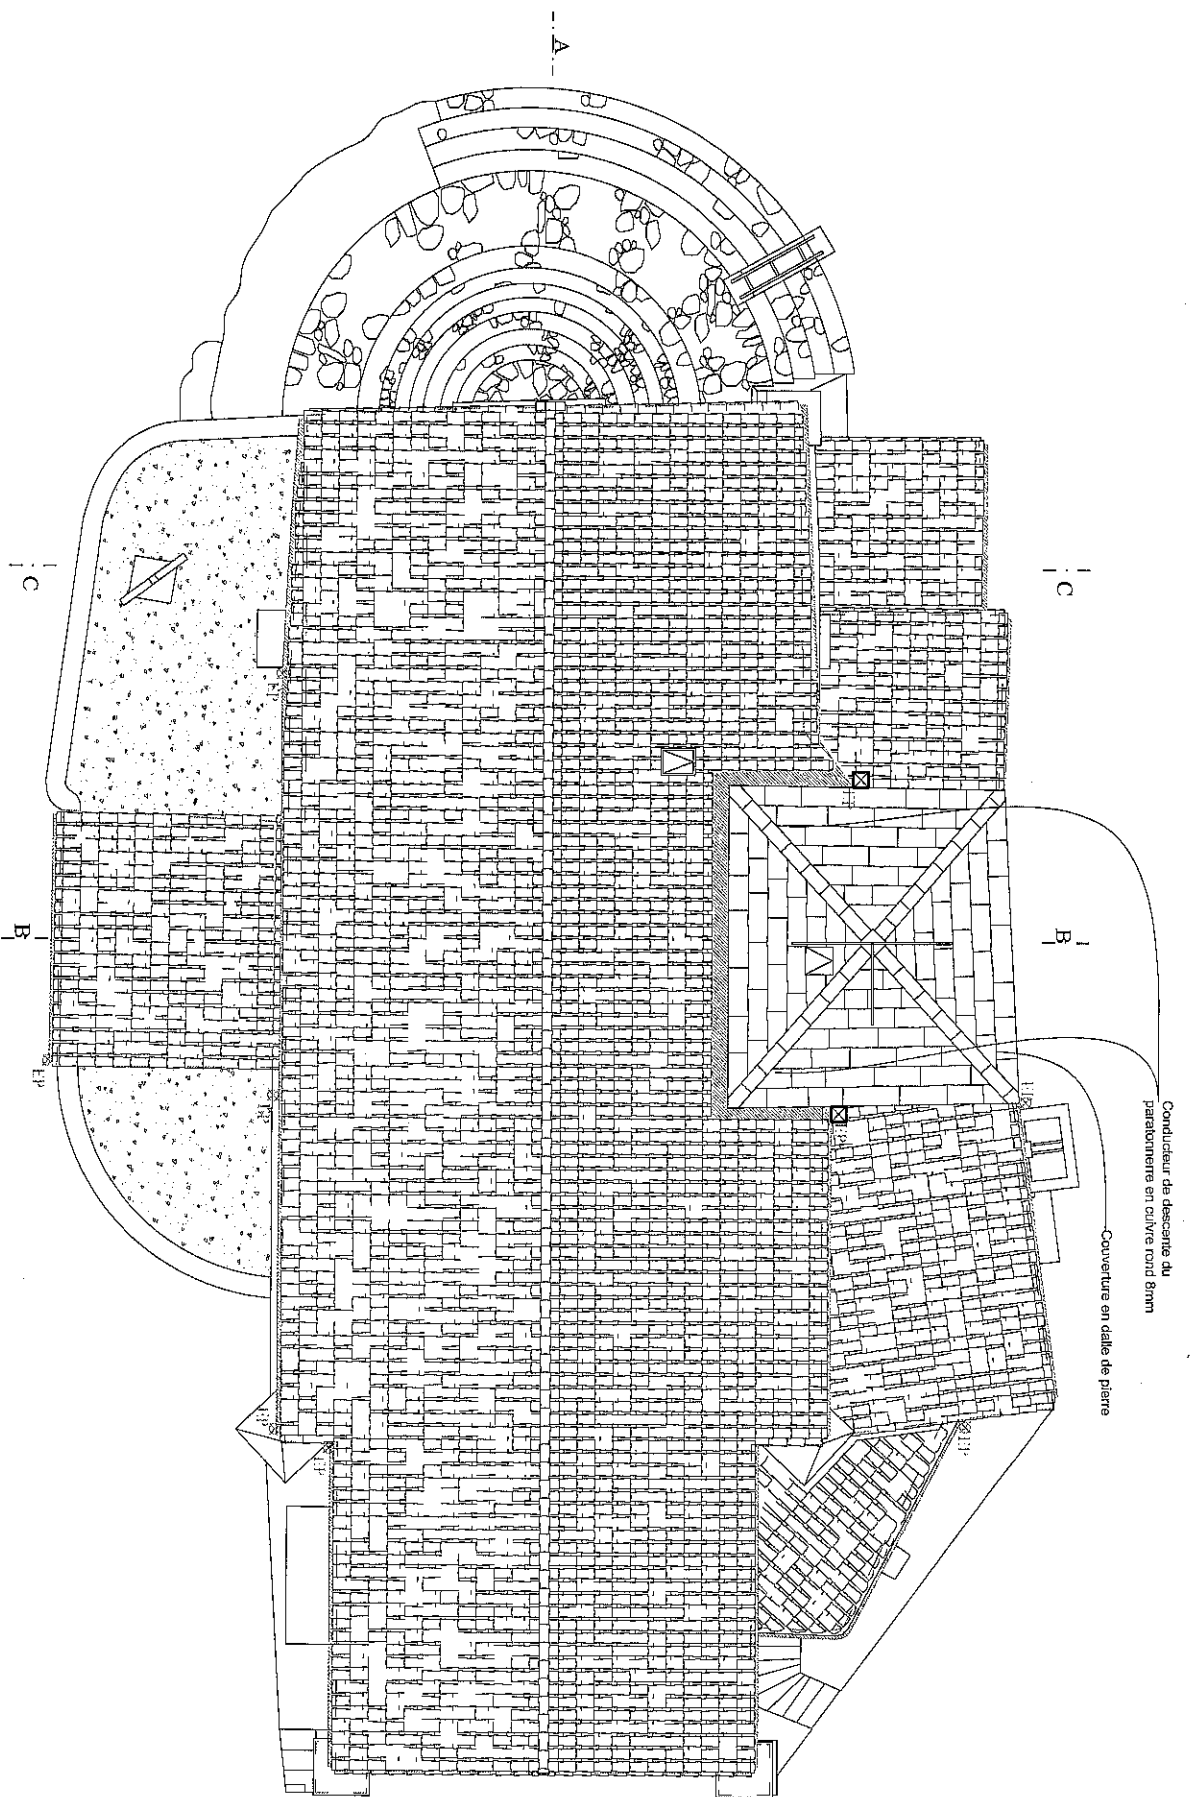
Conducteur de descente du paratonnerre en cuivre rond 8mm

Couverture en dalle de pierre

DETAIL DES ANCRES (1/20e)
